# KOLDINGHUS SLOT

BESKRIVELSE AF SLOTTETS  
SANDSTENSPORTALER  
OG  
DERES REKONSTRUKTION  
2010 - 2011

Rapport udført af billedhugger Hanne Erlandsen  
for  
Slots - og Ejendomsstyrelsen  
Koldinghus Slots dekorative sandstensportaler.

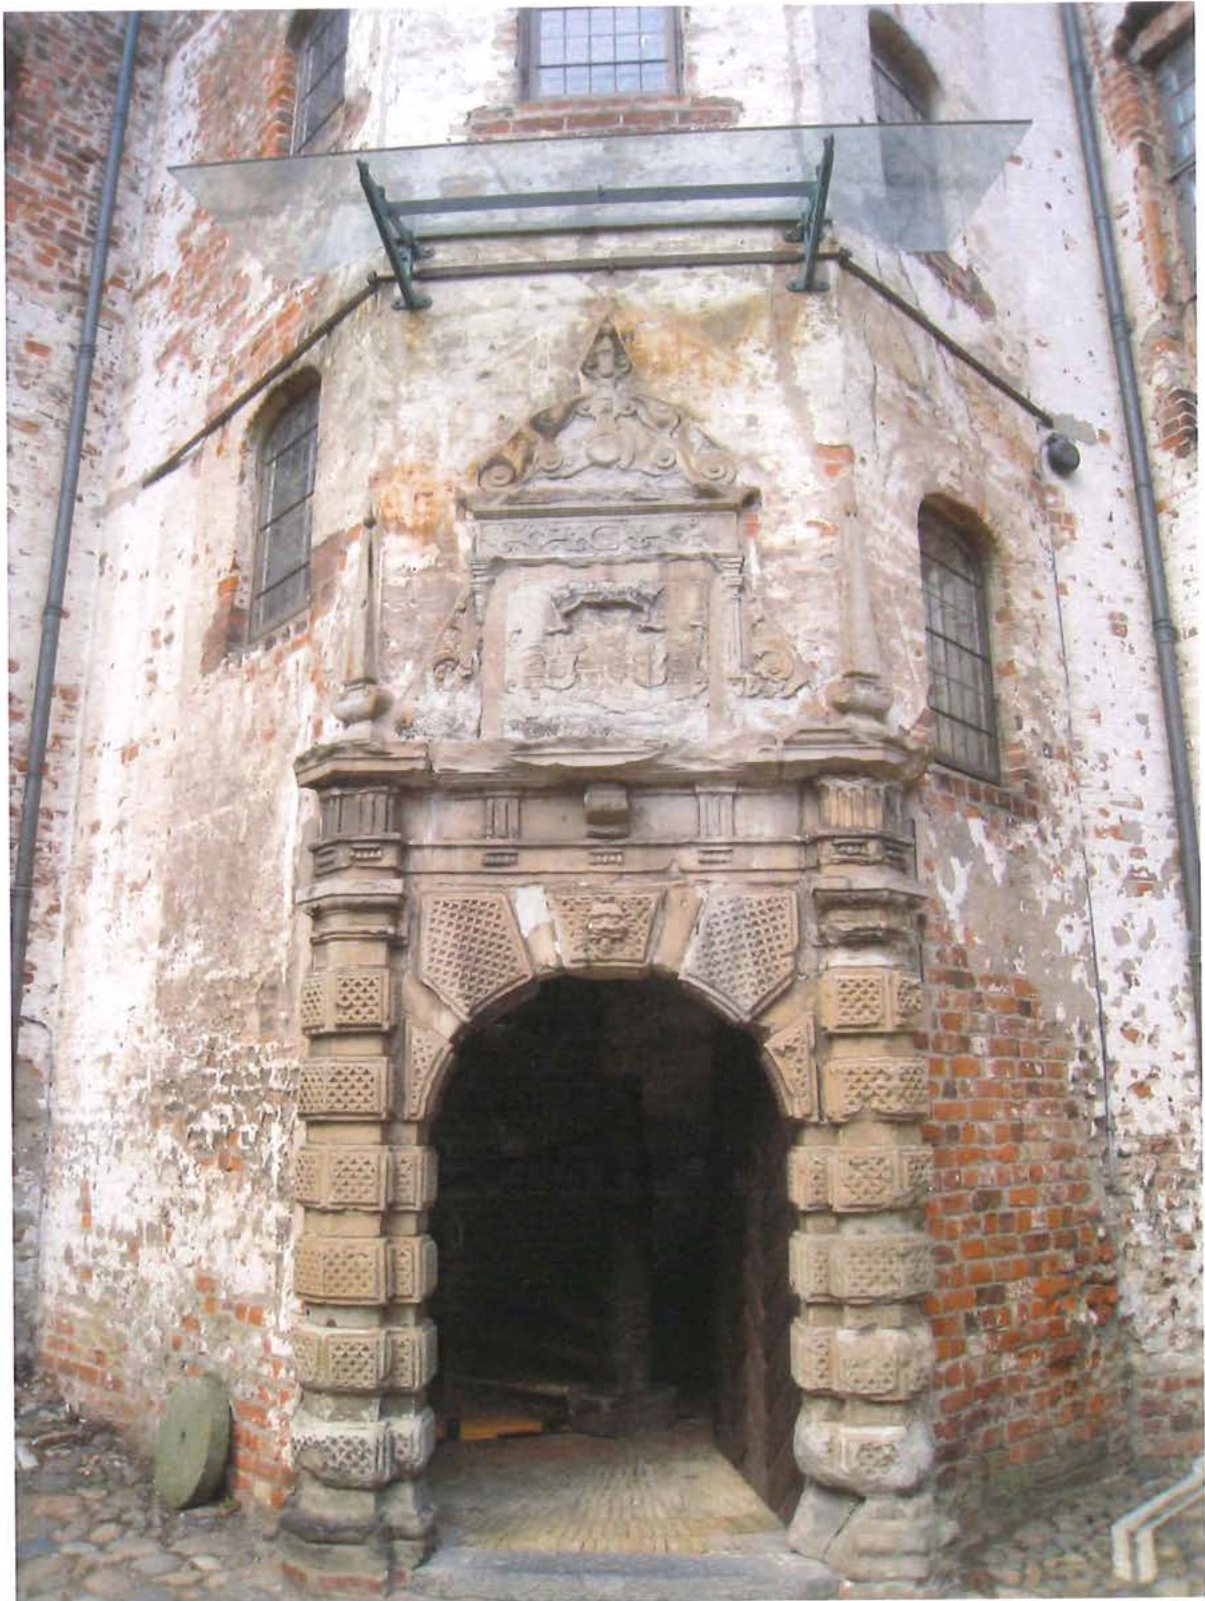
Kirkeportalen 2008.

Den rigt forsurede portåbning afsluttes af en vrængende løvemaske. Under gesimsen ses triglyffer og guttæ, som her vitterlig er dråbeformede. Gesimsen er bærer af det egentlige budskab, kongens og dronningens våbenskjolde, med en fælles krone over, desuden ses de kongelige valgsprog oven over skjoldene.

Under og mellem skjoldenes spidser ses resterne af oplysningen om, hvem portalen er rejst for. CD4 – KZD – ACK – ZD ”Christian Der 4te König Zu Denemark, Anna Cathrine Königin Zu Denemark”.

Billedtavlen, som efter krigen i 1864 blev brækket ud af væggen af tyskerne for at blive fotograferet på et fotografisk atelier, bærer store ar efter den hårdhændede behandling.

Omkring tavlen ses pilastre og beslagværks ornamentik, flankeret på begge sider af en obelisk, som symboliserer styrke. Obeliskens genfinder man på alle Christian den 4.s bygninger.

Kun omkring hovedstenen på Kirkeportalen er der tilføjet cement, for at fastgøre stenen ved opsætningen, efter at den brutalt var blevet brækket ud af væggen efter krigen 1864.

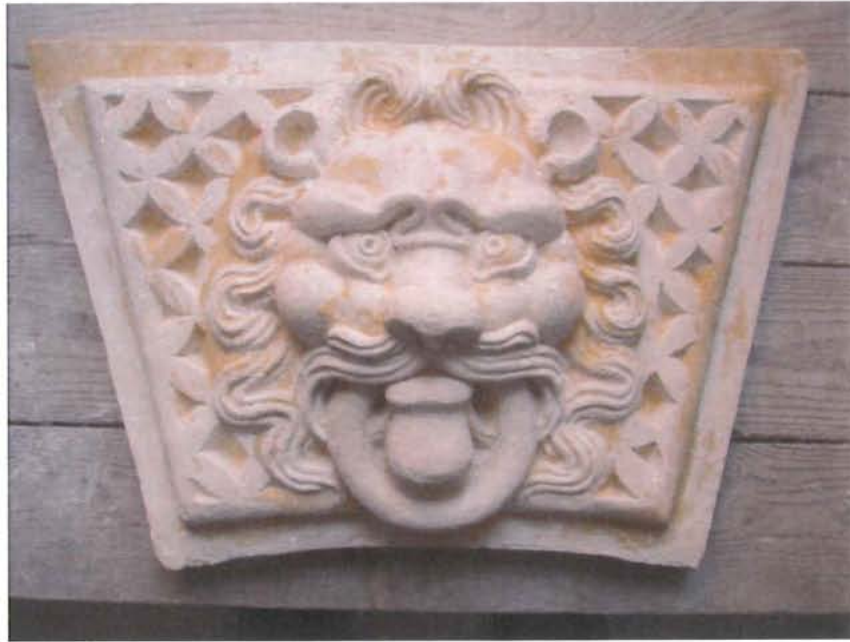
Løveslutstenen er rekonstrueret af billedhuggeren Peter Osted, på grundlag af et 3 D print.

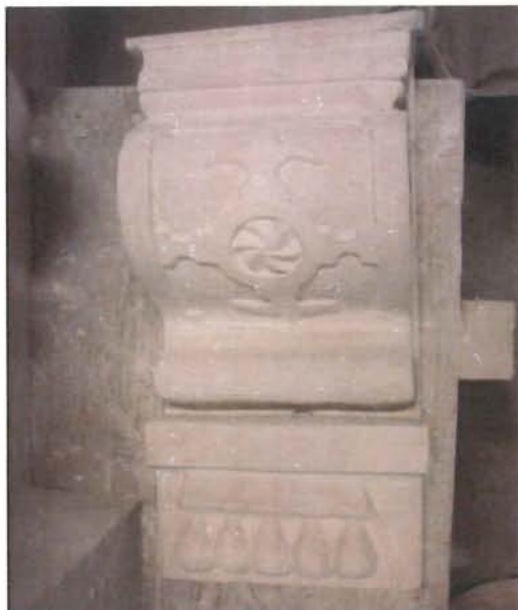
Midtsten

Arkitravens midtsten, med beslagværksornamentik og guttæ, er rekonstrueret på grundlag af et 3 D print.

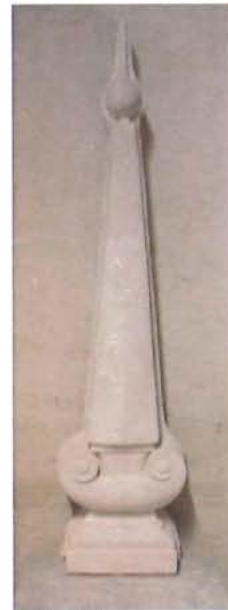
Obelisk

Obeliskens er rekonstrueret på grundlag af en fræsning i polyuretan skum.

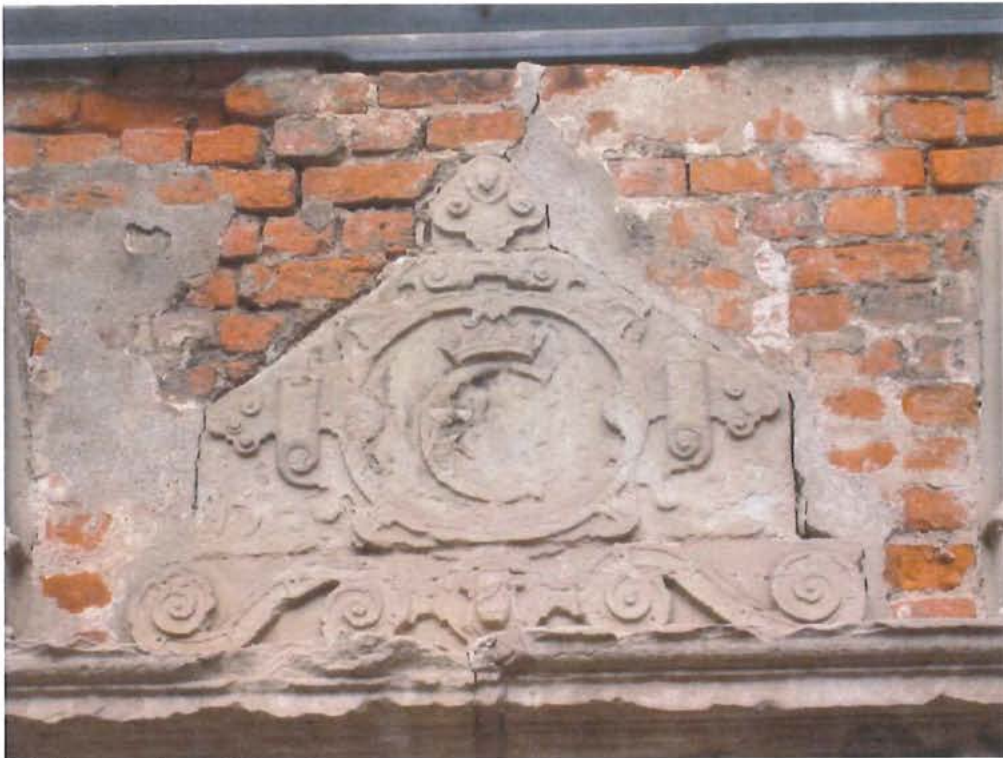
Klokkeportalen 2008.

Over gesimsen ses en rulleværkscartouche i lavt relief, med et kronet C hvorpå der er hæftet et sammenskrevet AK med krone over. I topstykket har der været et lille kerubhoved. I det omløbende bånd er der gjort plads til kongens valgsprog RFP. Nederst under C'et står der DEN 4. Underbåndet viser et lille kvindehoved, hvorfra der udgår to flotte S sving. Desuden er årstallet for portalens udførelse markeret, 1598. På hver side er der desuden opstillet obelisker med løvehoveder.

Meget form var forsvundet i årenes løb, nogle oplysninger om manglende bogstaver og tal kunne man slutte sig til ud fra meningen i budskabet, alligevel var det godt at få verificeret sine opdagelser gennem en gammel tegning fra National Museet.

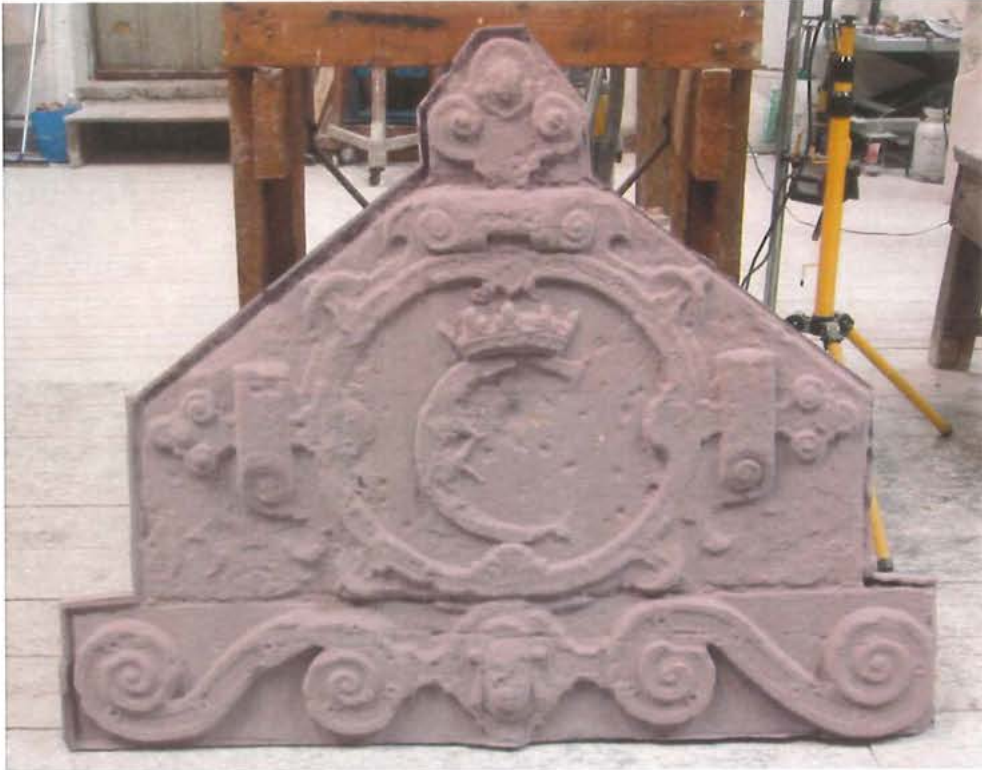
Fræsning i polyuretan skum af Klokkeportalen.

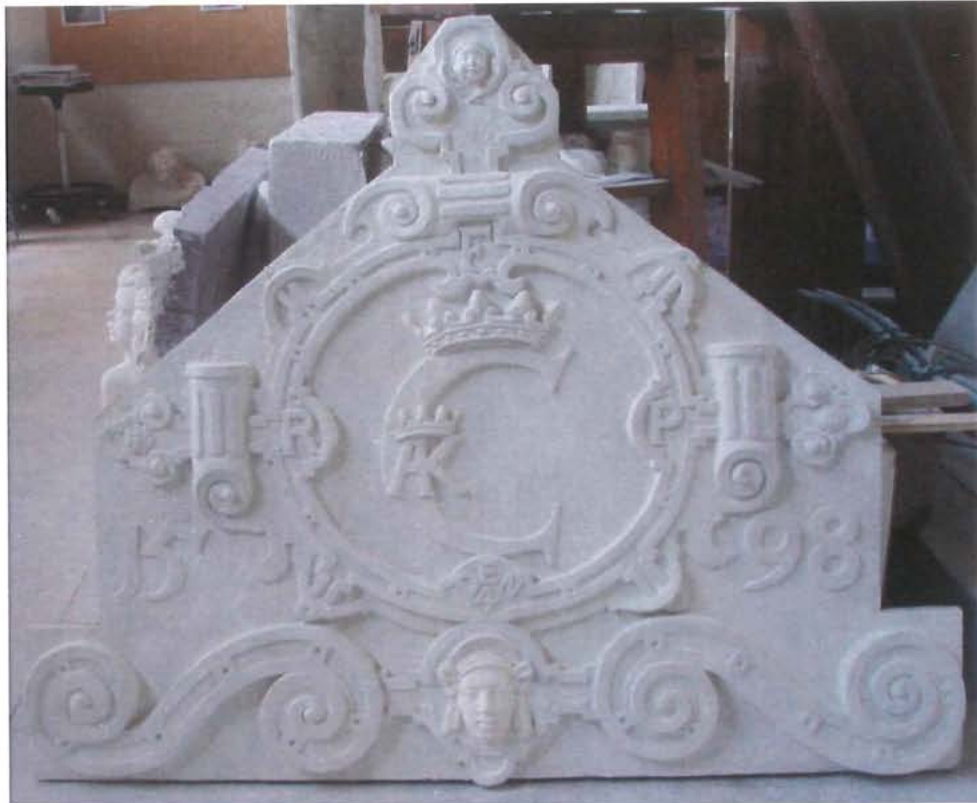
Rekonstruktionen er afsluttet.

Kongekronen på cartouchen er fra billedhuggerens side fri fantasi. Den har ingen lighed med Christian den 4.s meget smukke krone, som vi er så heldige at have på Rosenborg Slot. Folket vidste ikke hvordan den aktuelle kongekrone så ud, da den normalt kun blev "luftet" ved kroningerne. Den var kongens personlige ejendom, som det var nemt at udføre, hvis han pludselig havde behov for at flygte fra landet. Han kunne også sælge eller pantsætte den. Først med Christian den 6.s dronning Sophies Magdalenes testamente 1747 overgik hendes personlige smykker som testamentarisk gave til den til enhver tid siddende dronning, og dermed skånedes man smykkerne og kronregalierne fra meningsløs omsmelting i fremtiden. Vi ved i dag ikke hvordan dronning Anna Cathrines krone så ud, da den ikke eksisterer mere, men den har sikkert heller ikke lignet kronen over AK. Det var almindeligt at omsmelte kronerne, når kongen manglede penge til krigsførelse. Christian den 4.s krone blev udført af guldsmeden Dirich Fyring i Odense 1595-96, som en åben krone, skønt moden i Europa allerede på det tidspunkt foreskrev lukkede bøjlekroner. De nordiske unionskonger havde imidlertid altid brugt åbne kroner, og ved at fortsætte denne tradition markerede kongen, at han var arvtager til et samlet Norden. Kongen pantsatte kronen i Hamborg, da han på et tidspunkt manglede penge, og pantet blev først indløst efter kongens død af Corfitz Ulfeldt, som måtte betale 15.000 Rd. for at få den udleveret. Kronen blev sidst brugt ved Frederik den 3.s kroning i 1648, den havde da fået påmonteret bøjler, så den ikke virkede så gammeldags. Senere er disse bøjler blevet omsmeltede, men der eksisterer heldigvis en miniaturemedaljon på Rosenborg Slot, som viser Frederik den 3. med bøjlekronen.

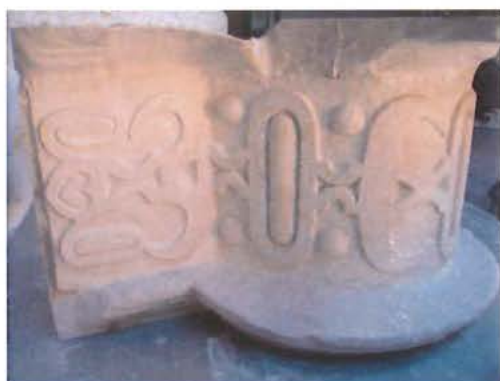
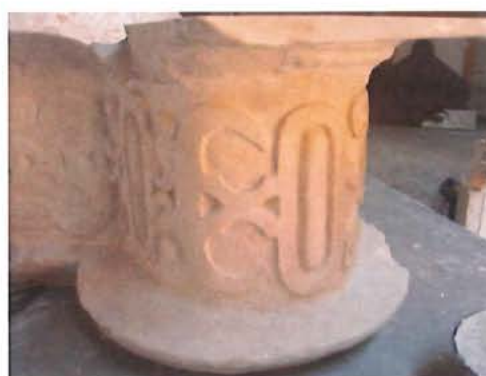
I det sydvestlige hjørne af slotsgården står resterne af Kronprinsens trappe, kun venstre side af døren lader sig aflæse. Den er rigt forsynet med S dekoration, som også findes flere steder på Kronborg slot. Over døren er der beslagværksornamentik, og hjørnerne har haft de karakteristiske obelisker. Hjørne ornamentikken er lavet som 3 D print, og bygget op i gips. Profilerne er opmålt af arkitekt og derfor ikke genskabt i gips.

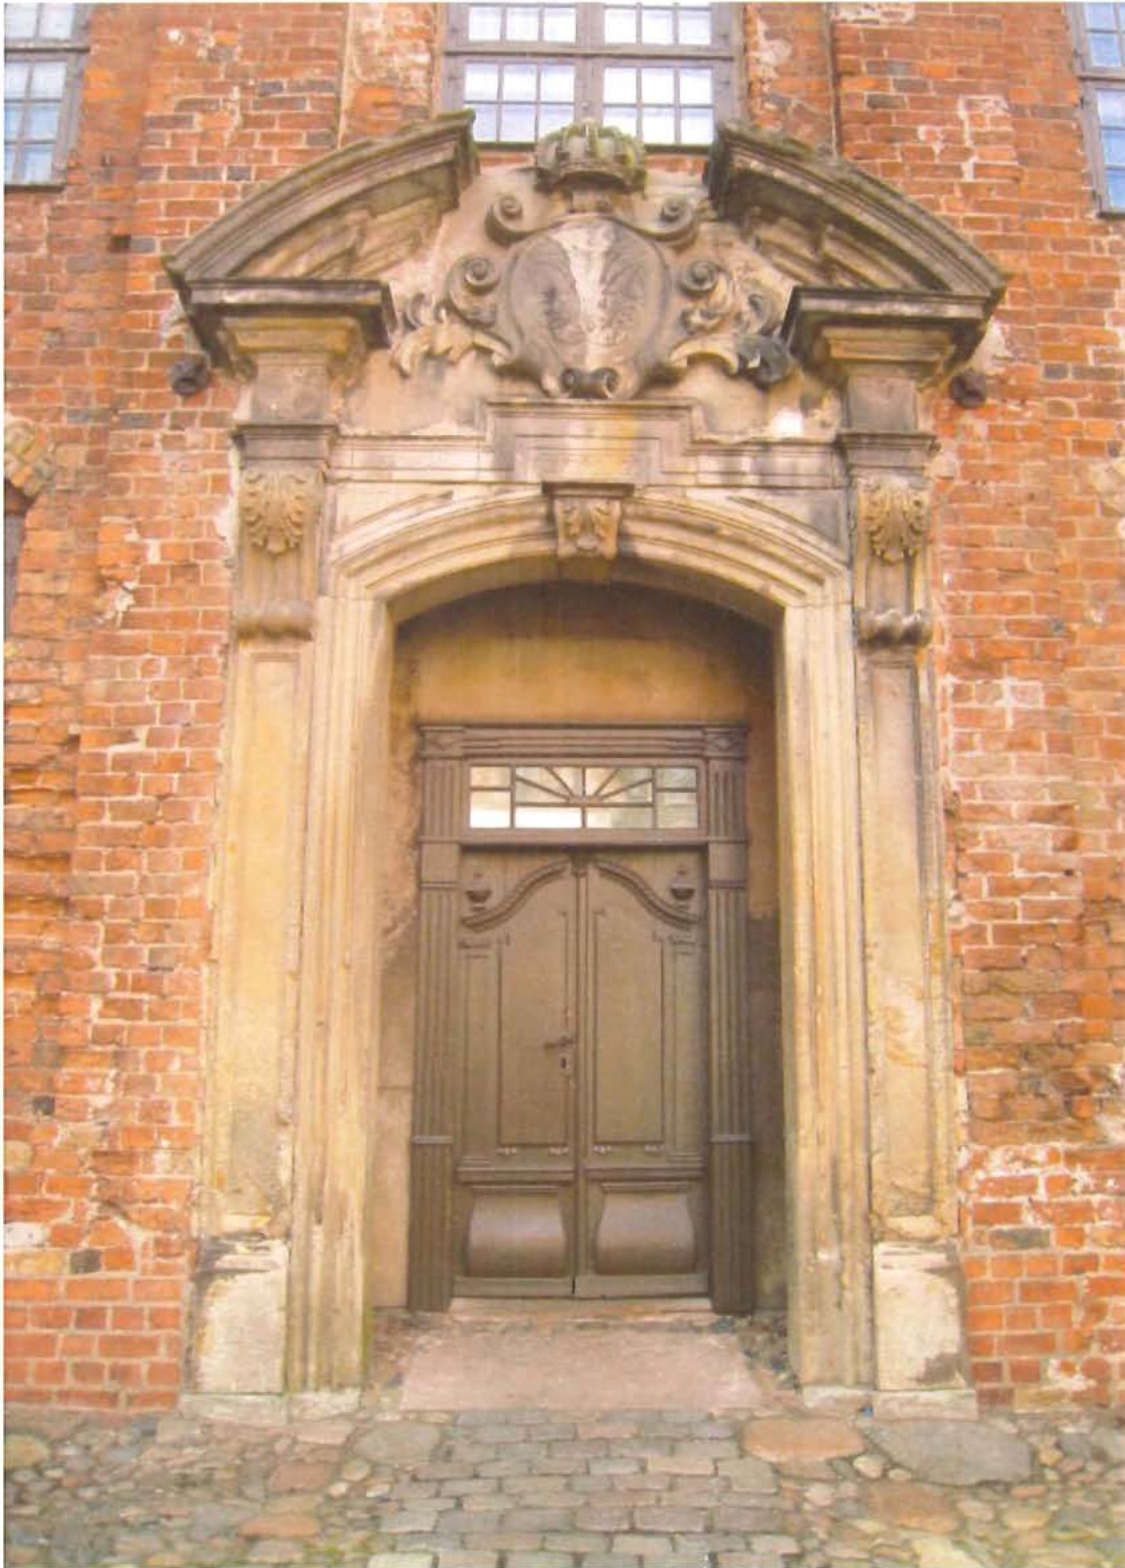
Portalen 2008.

Portalen med årstallet 1720 er i relativ god bevaringstilstand. Formsproget og stenbehandlingen tyder på, at den ikke er fra 1720, men at det drejer sig om en senere genhugning af den oprindelige.

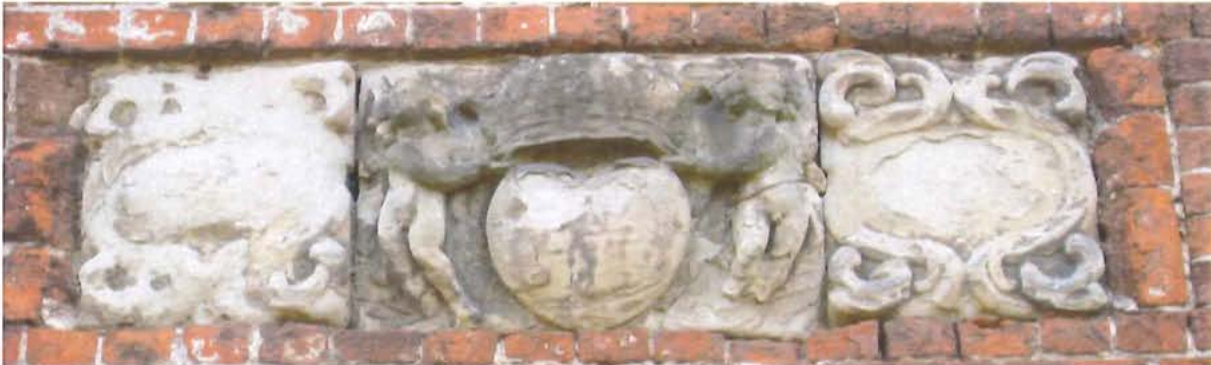
Relieffet 2008.

Dets sandsten viser sig at være slottets mest forvitrede, men det hænger jo også på Christian den 3's væg!

Ved hjælp af datidens mønter lykkedes det mig at tidsbestemme relieffet, for som det ses, er der over hjerteskjoldet en lukket bøjlekrone, og den blev først indført i 1624.

De to sidesten virker lidt fremmede i forhold til midtstenen.

Der var ingen spor af huggede bogstaver på sidestenenene, men det udelukker ikke at de kan have haft malede inskriptioner.

De to ydersten ser ud til at have været ens, den ene er næsten væk, medens den anden endnu er aflæselig. I midten, under en krone ses et hjerteskjold, som bliver holdt af to putti.

Min første reaktion var, at vi her nok var kommet for sent, og at det var meget usikkert om det overhovedet kunne lade sig gøre at rekonstruere hovedstenen.

Relieffet blev scannet, og efterfølgende blev det fræset i polyuretan skum.

Portrelieffet med Frederik 3.s velkomst våbenskjold er i sin nuværende tilstand tæt på at nærme sig den rå kampesten, og burde genhugges, da dens budskab ikke længere eksisterer som form.

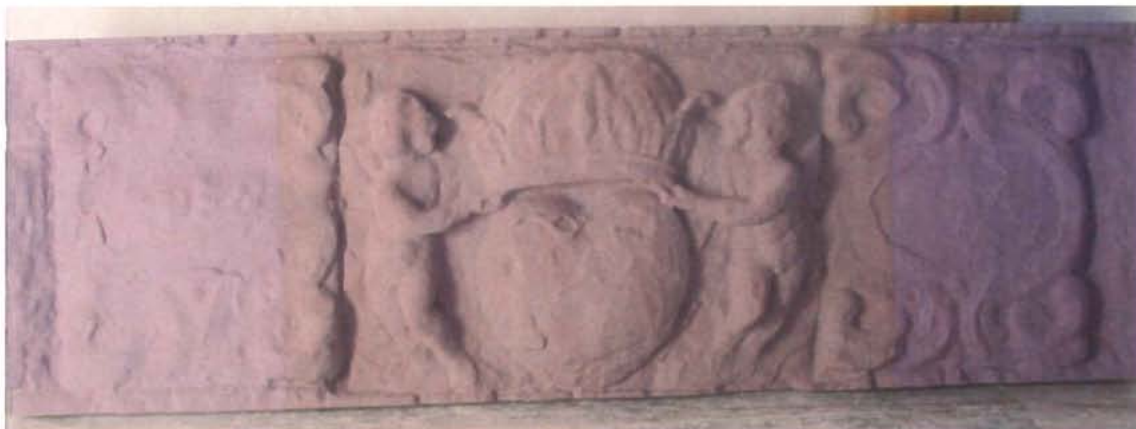
3D fræsningen i kraftigt reflekslys i atelieret.

Når man ser et så ødelagt relief, er det meget vigtigt, at man ikke straks kaster sig ud i at bygge det op, men ser på det i mange forskellige slags lys og derigennem aflurer det dets hemmeligheder. Det var naturligt at begynde der, hvor jeg var på mest sikker grund, højre yderfelt.

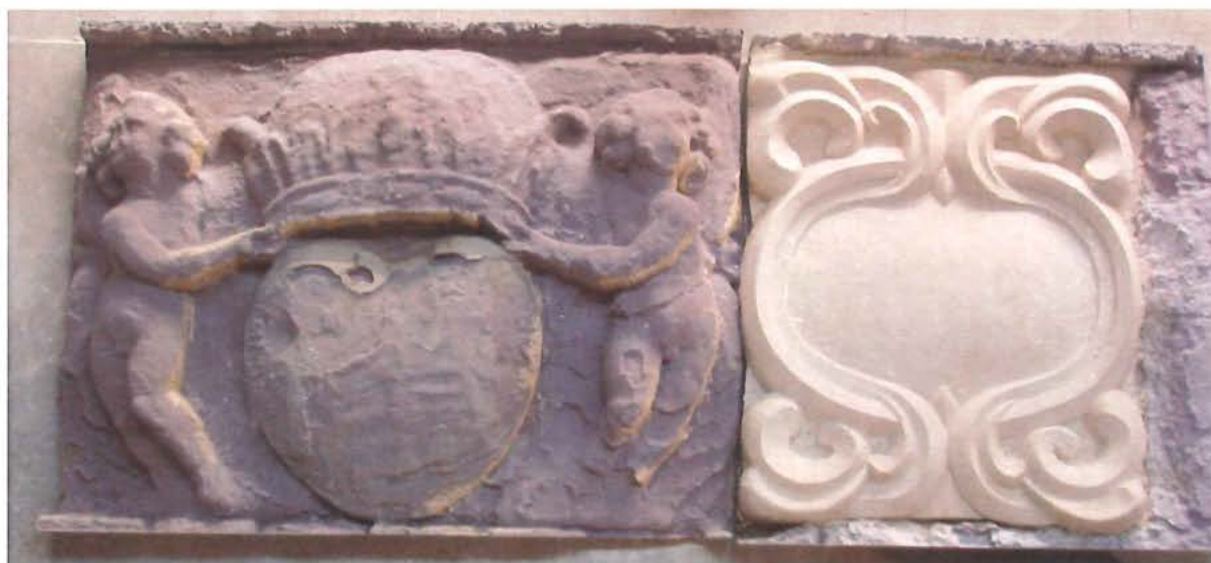
Rammen om relieffet viser de omkringliggende munkesten.

Der tegnede sig allerede nu et mere klart billede af midtstenens indhold. Hjerteskjoldet havde helt sikkert spor af inskriptioner. I venstre runding anedes et DOMINUS, og i højre side var der også nogle utydelige bogstavrester.

I midten sås, på højre halvdel, et A og et S sammenflettet. I venstre halvdel sås nedstregen i et F. Frederik den 3.s dronning hed Sophie Amalie og Frederik den 4.s dronning Anna Sophie.

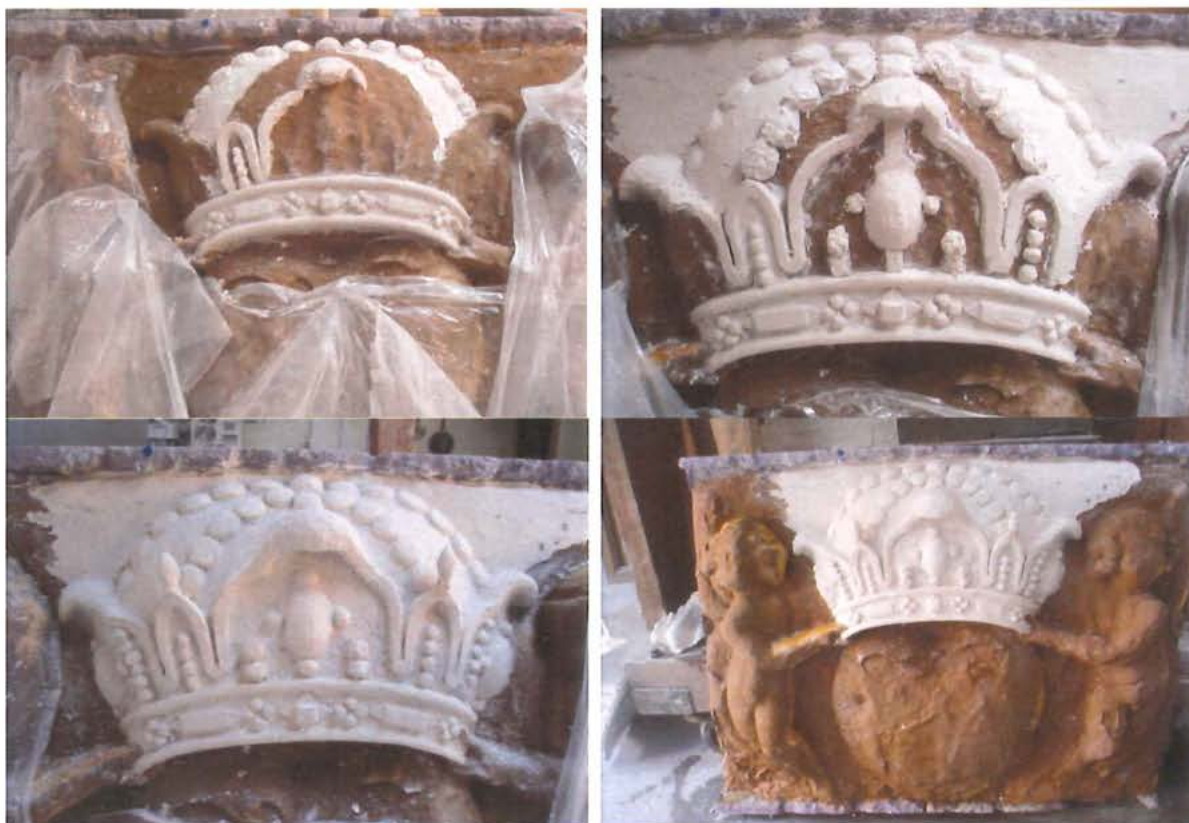
Kronen har været en 8 bøjlekroner.

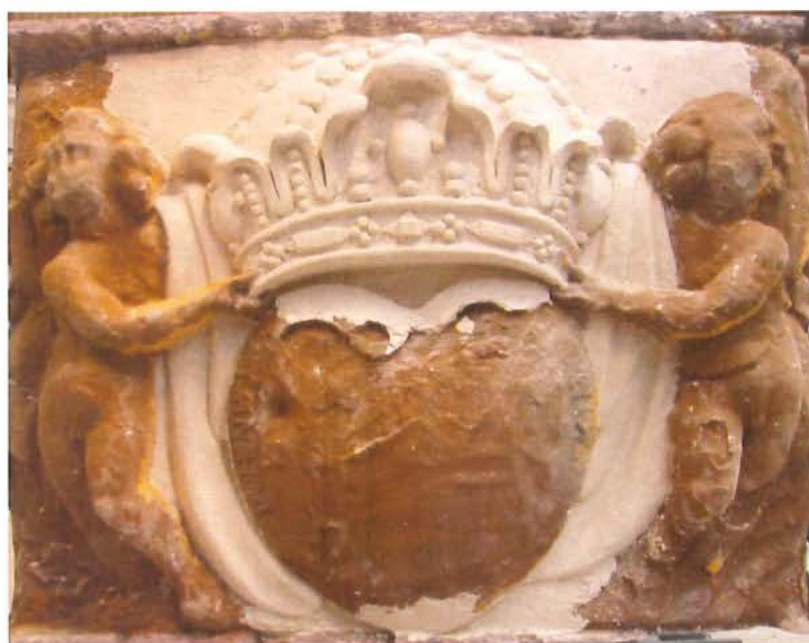
De to putti har haft et klæde over skuldrene.

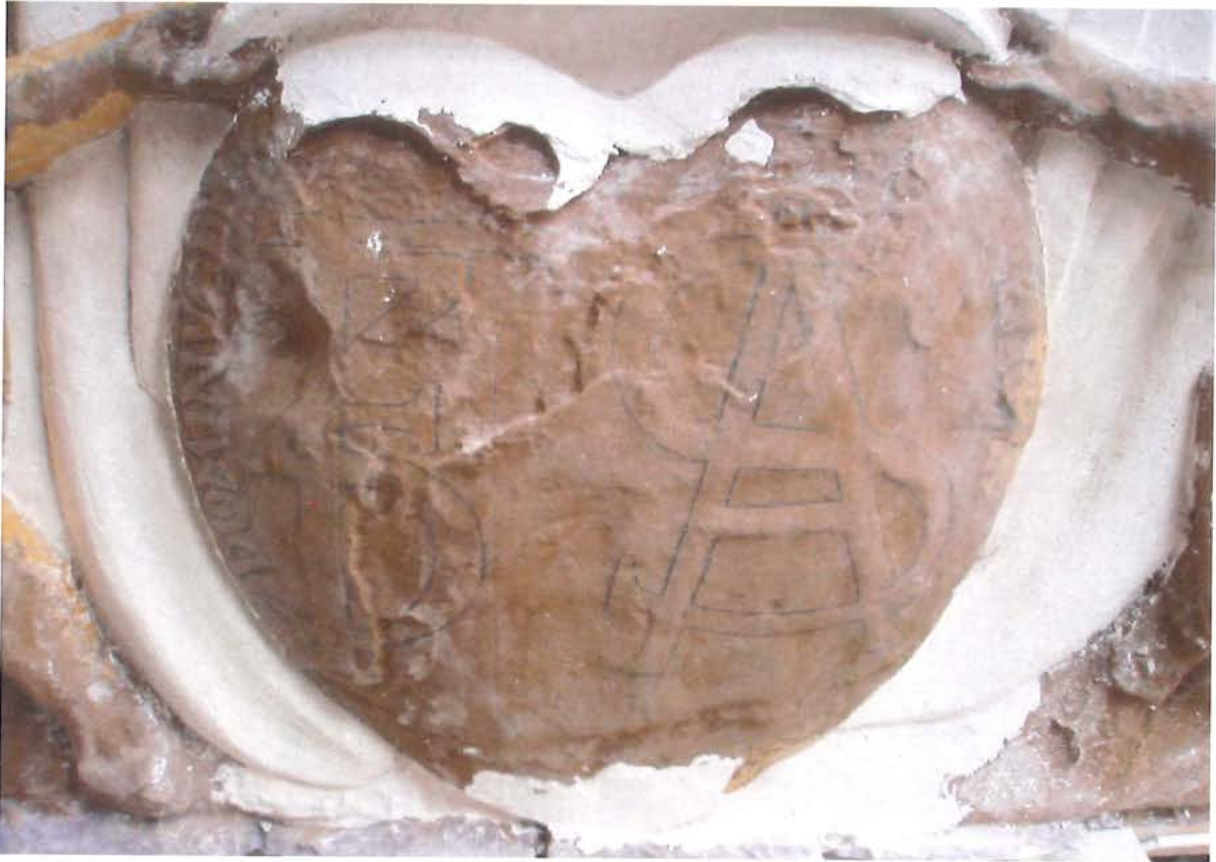
Inskriptionen er rentegnet ud fra spor i stenen af grafisk designer Lisbeth Gasparski.

Tegningen er nu overført. Den underste bue i 3 tallet viser tydelige spor efter at have flettet til midten af F stammen, så vi beslutter at lave de karakteristiske skårne "knaphuller" i hele F et. Der er grund til at forestille sig at stenhuggeren har brugt mønten som model, han har haft den i lommen. Læg mærke til at stenhuggeren har været bange for ikke at have plads nok til valgsproget. Hans SA fylder så meget, at han deler ordene med: DOMINUSPRO til venstre og VIDEBIT til højre.

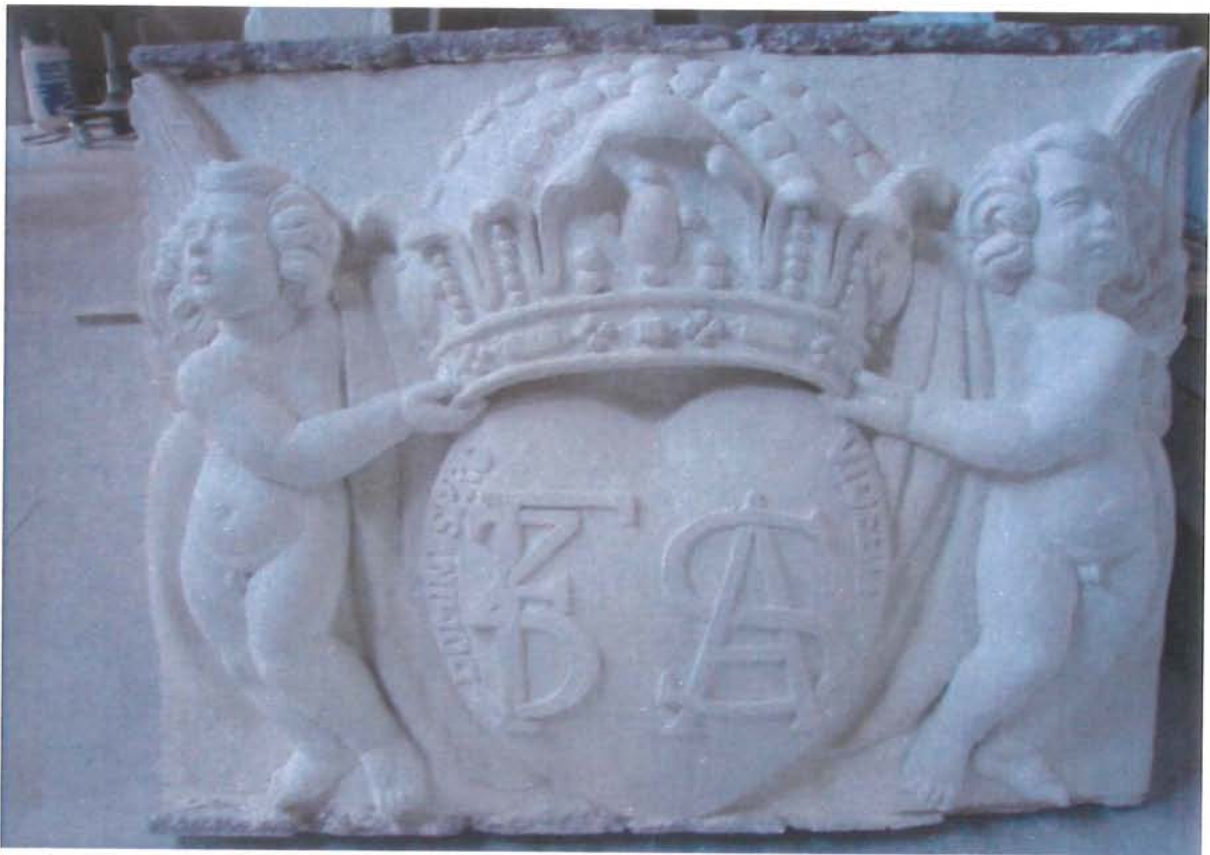
Puttiernes anatomi og deres hoveder er blevet færdiggjort af Peter Osted.
